Juego multiactividades Complejo 6, conjunto formado por dos torres, con escalera de acceso, dos toboganes de salida, red trepa inclinada, una barra de bomberos y pasarela.
Dimensiones: 3.60 x 6.08 x 3.16 mm.

MEC-006

Fábregas

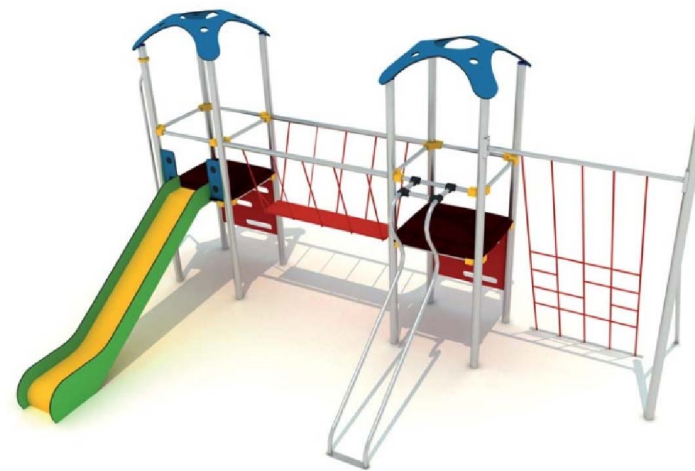
❖ **MEC-006: Complejo 6**

Juego multiactividades Complejo 6, conjunto formado por dos torres, con escalera de acceso, dos toboganes de salida, red trepa inclinada, una barra de bomberos y pasarela.
Dimensiones: 3.60 x 6.08 x 3.16 mm.

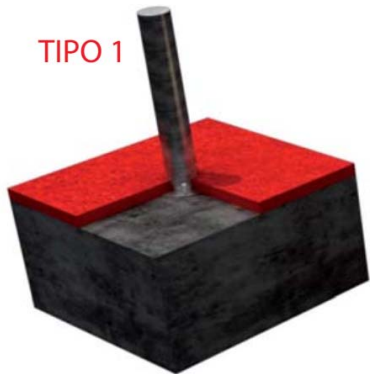
➤ **Fijación tipo 1**
En solera de hormigón:

- 1. Poste
- 2. Zapata metálica
- 4. Superficie de seguridad
- 5. Anclaje de expansión
- 6. Hormigón

- 1. Post
- 2. Metal Shoe
- 4. Safety surface
- 5. Expansion anchor
- 6. Concrete

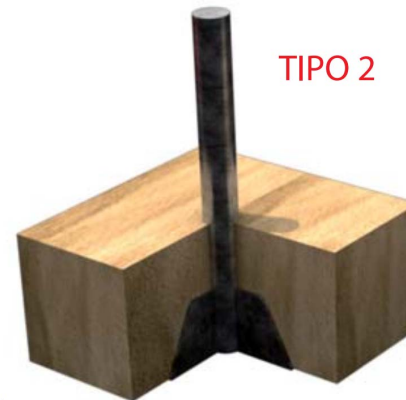
➤ **Fijación tipo 2**
En suelo blando:

- 1. Poste
- 2. Grava
- 3. Hormigón
- 4. Suelo blando (tierra, arena)

- 1. Post
- 2. Gravel
- 3. Concrete
- 4. Soft ground

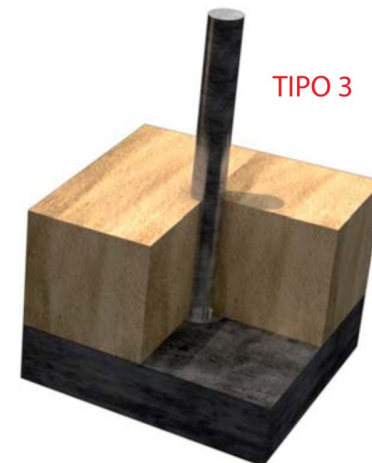
➤ **Fijación tipo 3**
En suelo blando:

- 1. Poste
- 2. Zapata metálica
- 4. Suelo blando (tierra arena)
- 5. Anclaje de expansión
- 6. Hormigón

- 1. Post
- 2. Metal Shoe
- 4. Soft ground
- 5. Expansion anchor
- 6. Concrete
